VŠB – Technická universita Ostrava

## **Vliv technologie RVS na parametry motoru**

### ***Impact Appreciation of RVS Technology on Engine Parameters***

Student:

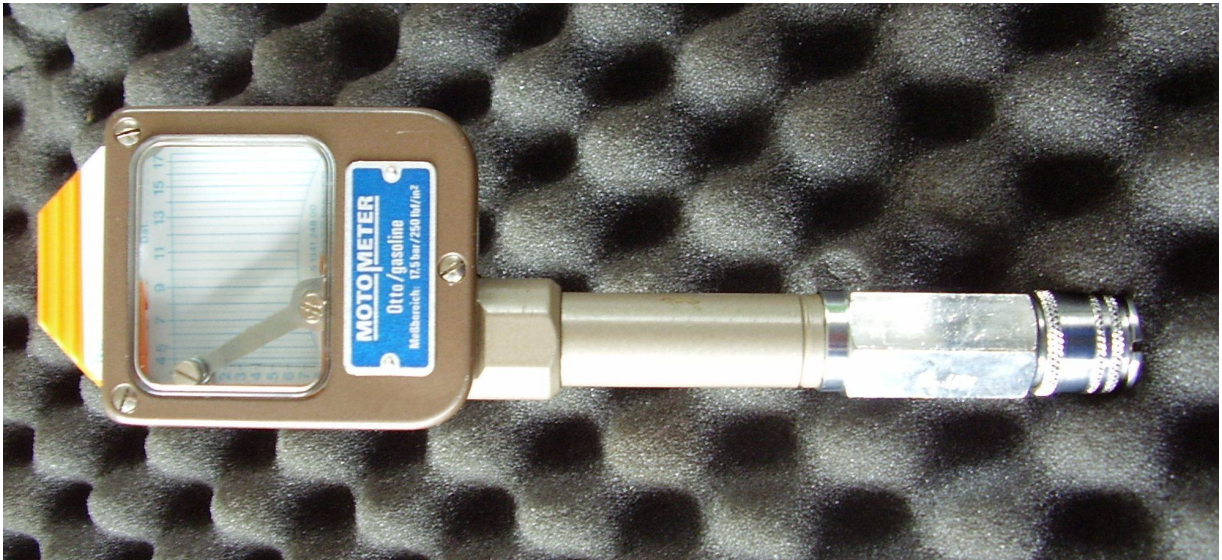
Kompresní tlak je důležitou veličinou, která nám ukazuje celkové opotřebení motoru v oblasti válce a souvisejících skupin. Důležitá je nejenom velikost naměřených tlaků, ale i rozdíly mezi jednotlivými válci, které při rozdílu více než 10 %, signalizují vznik budoucí závady motoru. K měření komprese se použil měřič komprese z obrázku 2.

Obrázek 2. Měřič komprese (tlakoměr)

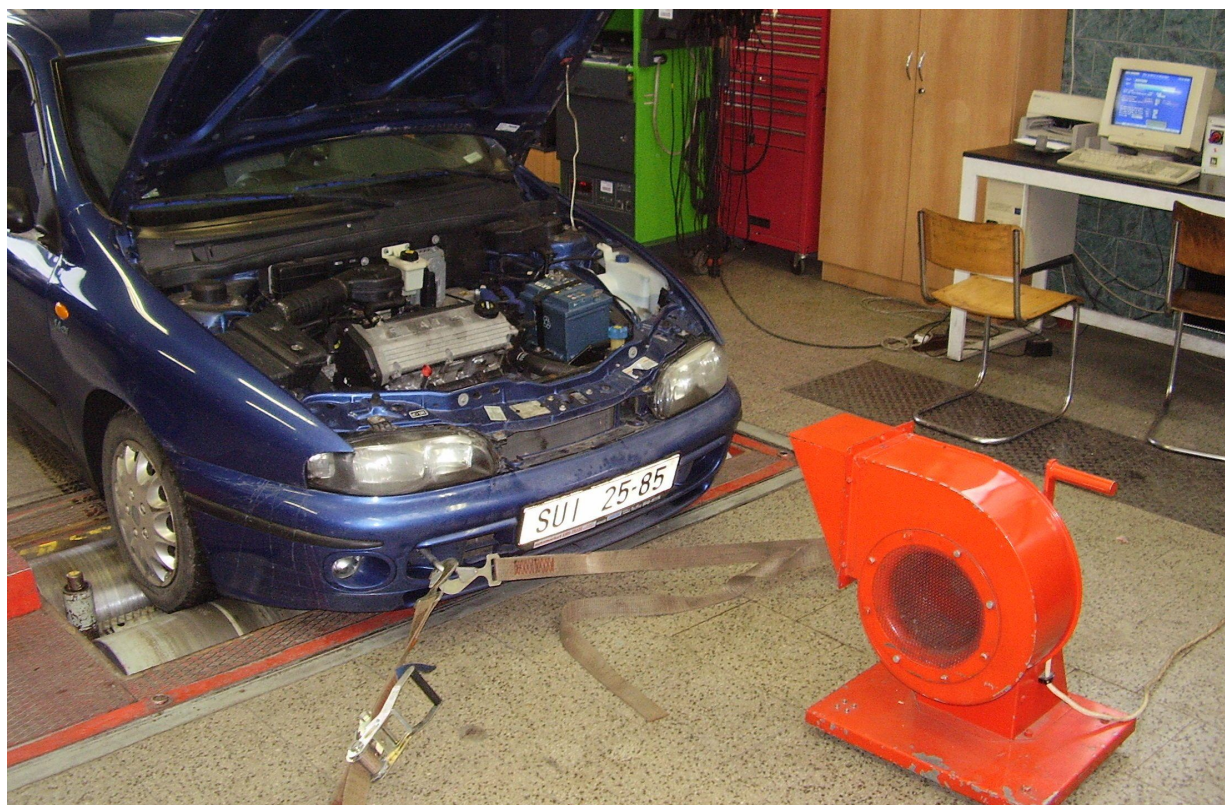
K měření výkonu jsem použil válcovou brzdu Power Tester 2PT 220 (obrázek 3), která je určená pro měření osobních a malých užitkových automobilu s výkonem do 220 kW.

Obrázek 3. Měření výkonu na válcové brzdě

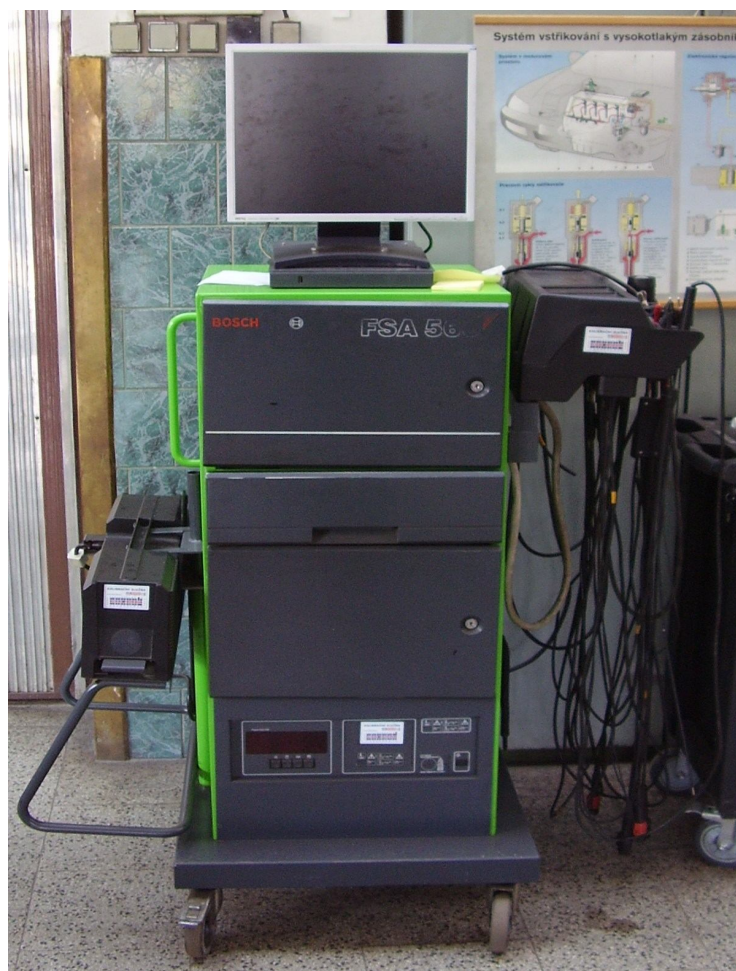
Měření emisí je jednou z nejlepších diagnostických metod. Měřením můžeme odhalit celou řadu vznikajících nebo už vzniklých závad. Jedná se například o funkci zapalování, vstřikování, lambda sondy a katalyzátoru. Navíc je možné zjistit netěsnosti ve výfukovém vedení, opotřebení motoru, netěsnosti sacích a výfukových ventilů, pronikání chladicí kapaliny do válců motoru a další. K měření emisí jsem použil analyzátor výfukových plynů Bosch FSA 560 (obrázek 4).

Obrázek 4. Analyzátor výfukových plynů Bosch FSA 560

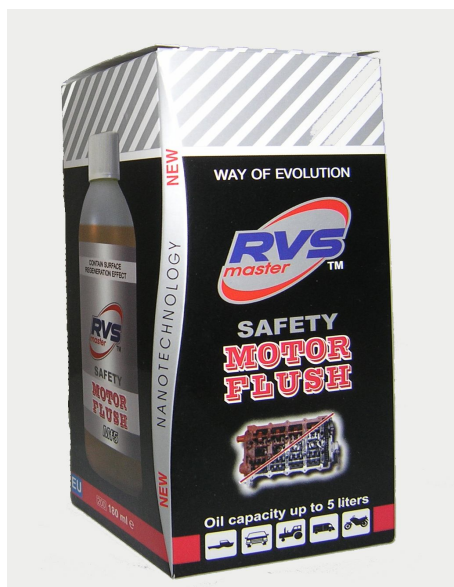
Výběr přípravku je závislý na typu motoru, velikosti opotřebení a objemu olejové náplně. Pro motor automobilu Fiat Brava 1.4 12V, jsem vybral přípravek *RVS MOTOR FLUSH* (obrázek 5), který je určen k odstranění karbonových úsad v motoru. Přidává se do stávající olejové náplně. Balení je určeno pro motor s objemem motorového oleje do pěti litrů. Cena přípravku je 490 Kč.

Obrázek 5. Přípravek RVS MOTOR FLUSH

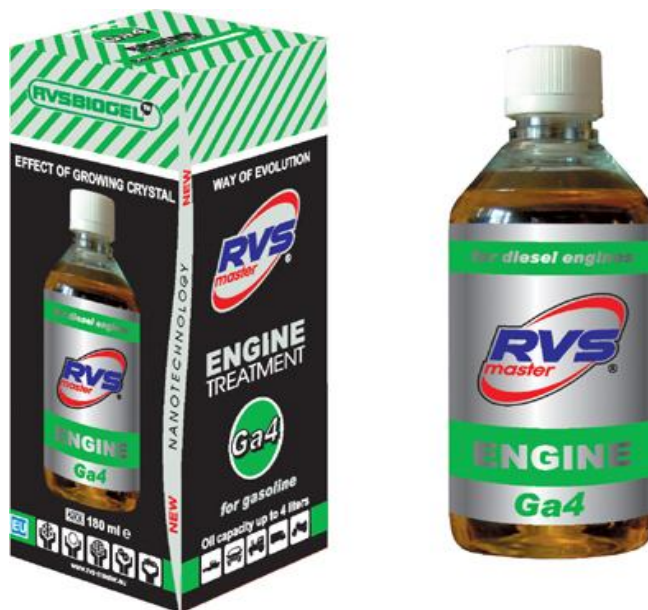
Dalším vybraným přípravkem je *RVS Ga 4* (obrázek 6). Slouží k renovaci čtyřtákních zážehových motorů s objemem motorového oleje do čtyř litrů. Z důvodu opotřebení motoru budou použity dvě balení (sada). První balení se použije po výměně olejové náplně a druhé po ujetí 300 km. Cena dvou balení přípravku je 3 868 Kč.

Obrázek 6. Přípravek RVS Ga 4
